## Progetto generale di restauro e valorizzazione del parco e del giardino di Villa Venier a Mira (VE)

#### MESSA IN SICUREZZA DELLE ALBERATURE SUL LATO NORD E SISTEMAZIONE DELLA COLLINA BELVEDERE

### Relazione tecnica ed economica

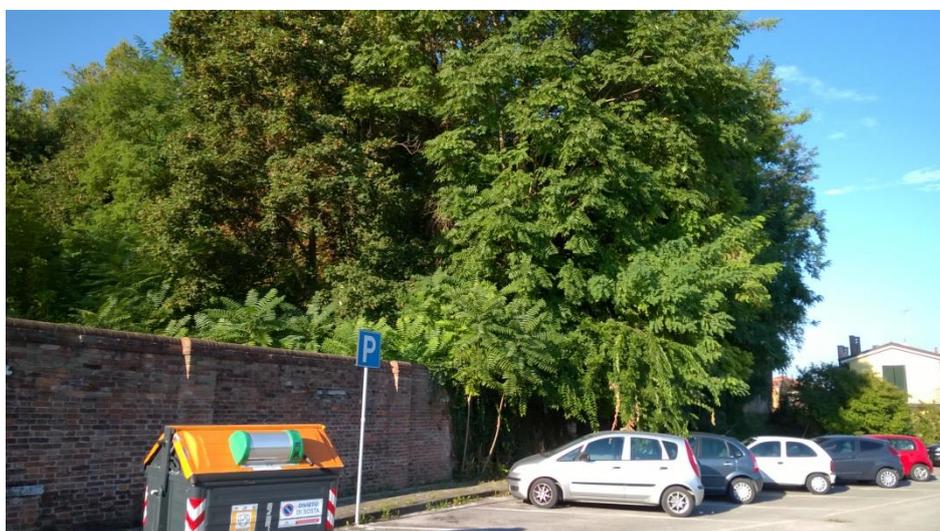
Il muro di cinta della villa Venier, verso nord, confina con un piazzale adibito a parcheggio pubblico. L'insieme della vegetazione aggettante verso l'area pubblica ha assunto proporzioni preoccupanti e necessita di un intervento di potatura per gli esemplari autoctoni e pregiati nonché di eliminazione delle piante infestanti e/o pericolose, al fine della messa in sicurezza dell'area confinante.

A.1- Potatura di contenimento di esemplari arborei a chioma espansa, compresi trasporto a discarica e oneri di smaltimento del materiale di risulta.

n. 10 esemplari altezza da 6 m a 12m +n. 10 esemplari altezza da 12m a 16m

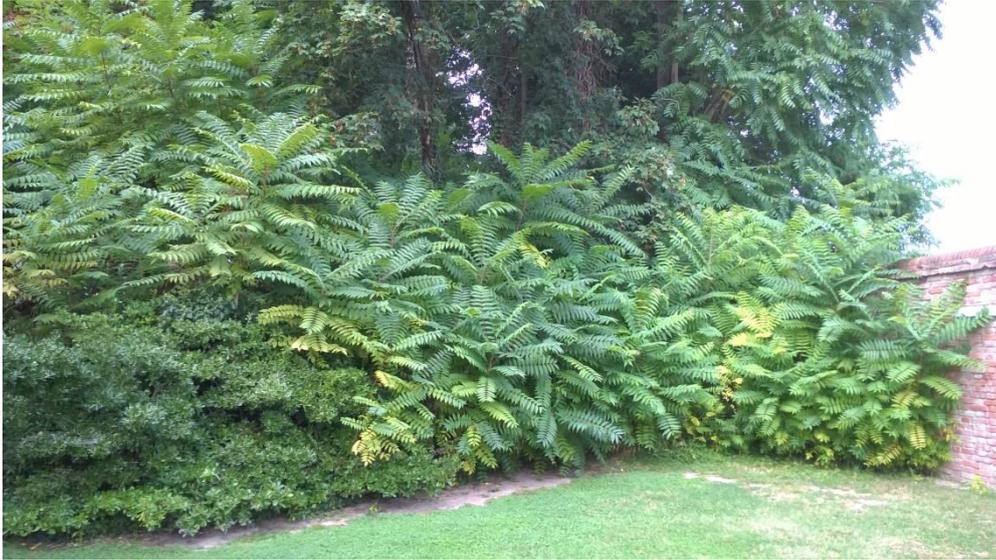
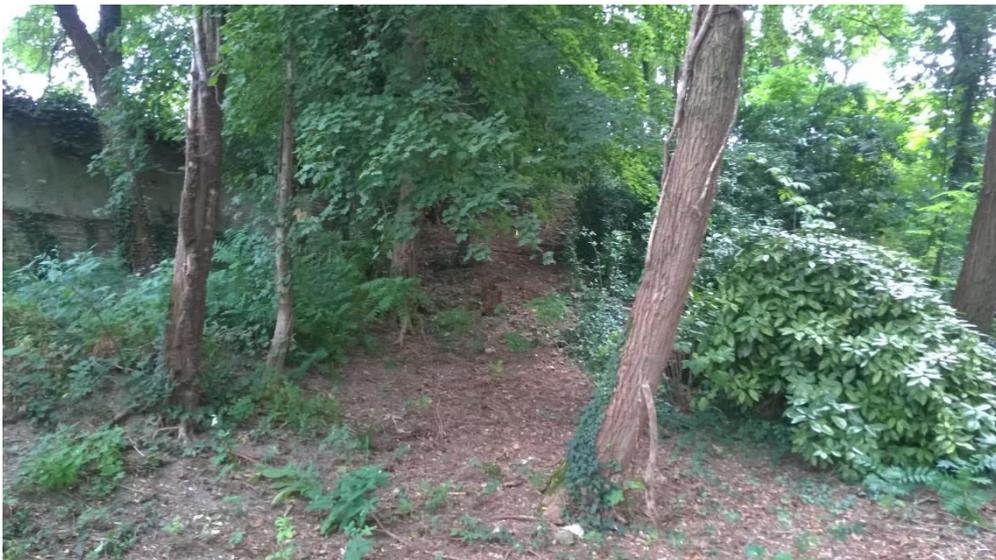
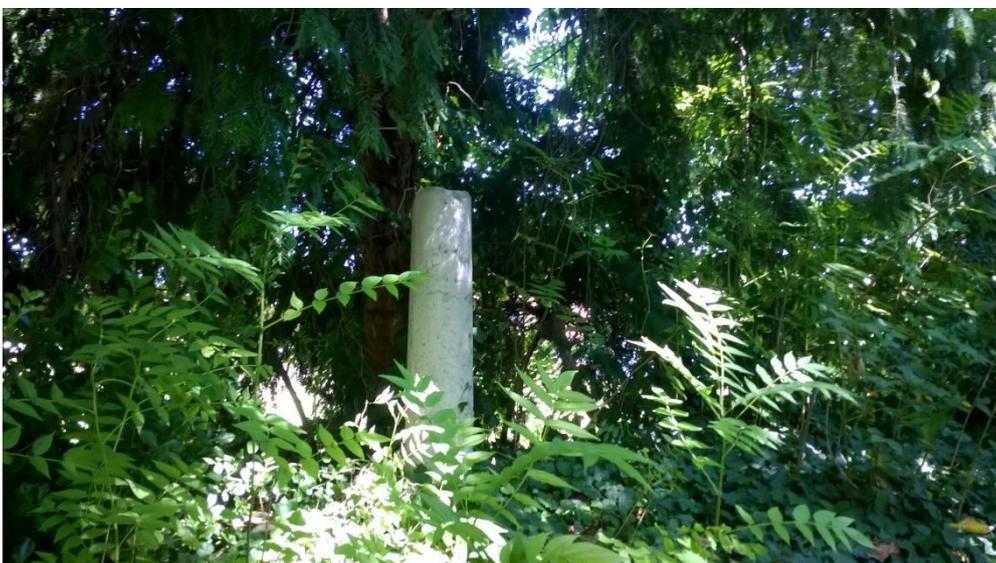
A ridosso della mura, sul lato nord del parco, coperta da vegetazione infestante, è riconoscibile la collina che ricopre quella che un tempo era la “ghiacciaia” e riporta sulla sommità la traccia di un “belvedere” che potrà essere praticabile con il ripristino del percorso gradinato.

B.1 – Taglio e trinciatura delle piante infestanti, completo di ogni onere, compresi raccolta e conferimento del materiale di risulta.

B.2 – Formazione di percorso con gradinamento costituito da travetti tondi e fittoni in legno.

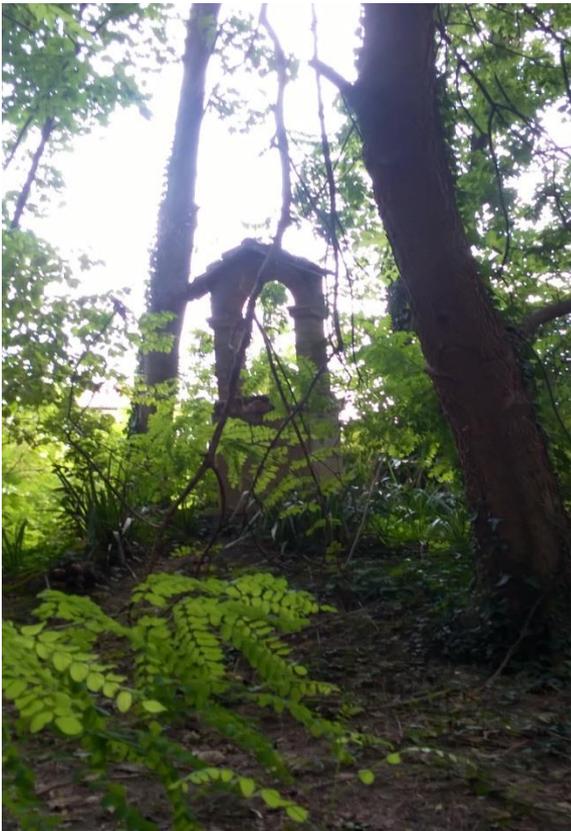
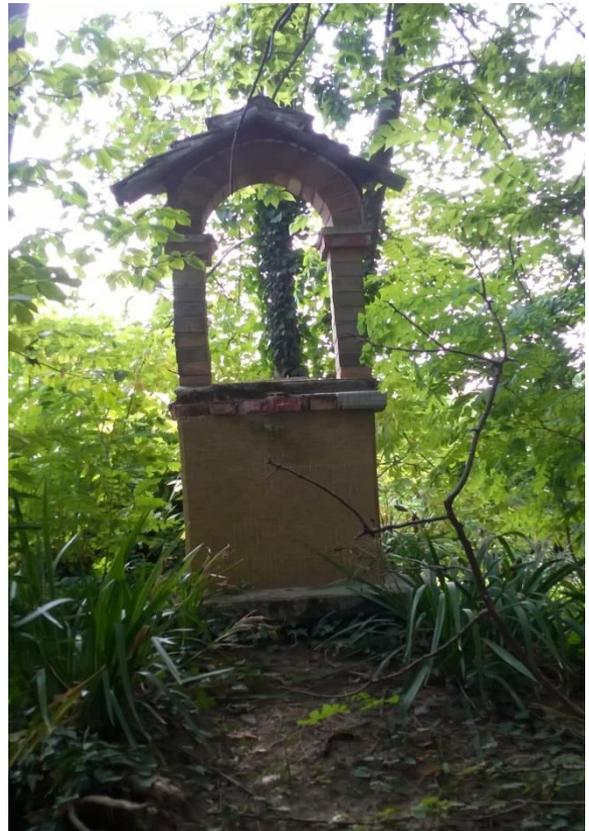
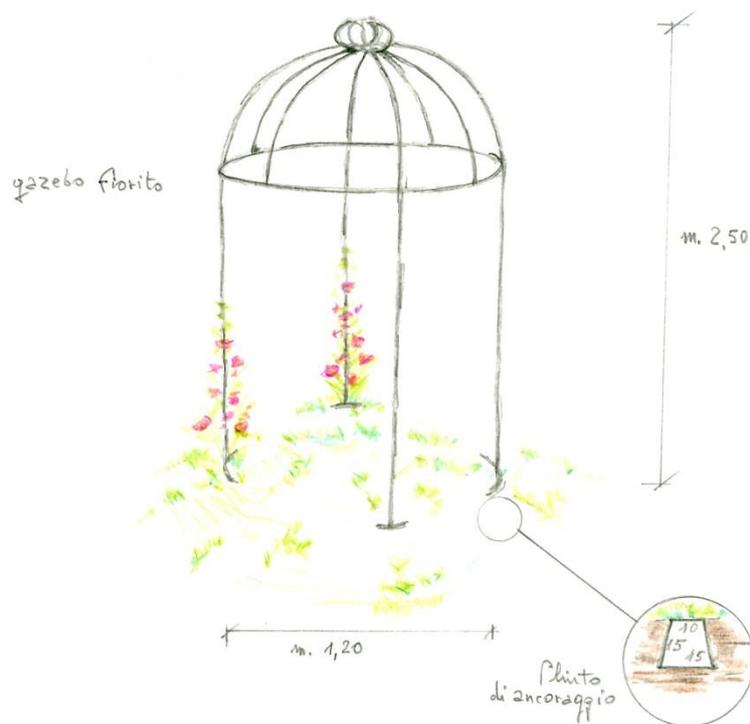
E' presente, all'interno del parco, un capitello in calcestruzzo e mattoni, in posizione rialzata, in condizioni di degrado e instabilità. Si tratta di un manufatto di recente realizzazione, privo di pregio, che va eliminato per motivi di sicurezza e sostituito con un gazebo in ferro, contornato di rose rampicanti.

Demolizione e smaltimento del capitello di cls. e mattoni, compreso trasporto a discarica e oneri di smaltimento del materiale di risulta, circa 2mc

Fornitura e posa in opera di gazebo in ferro a cupola, con rose rampicanti.

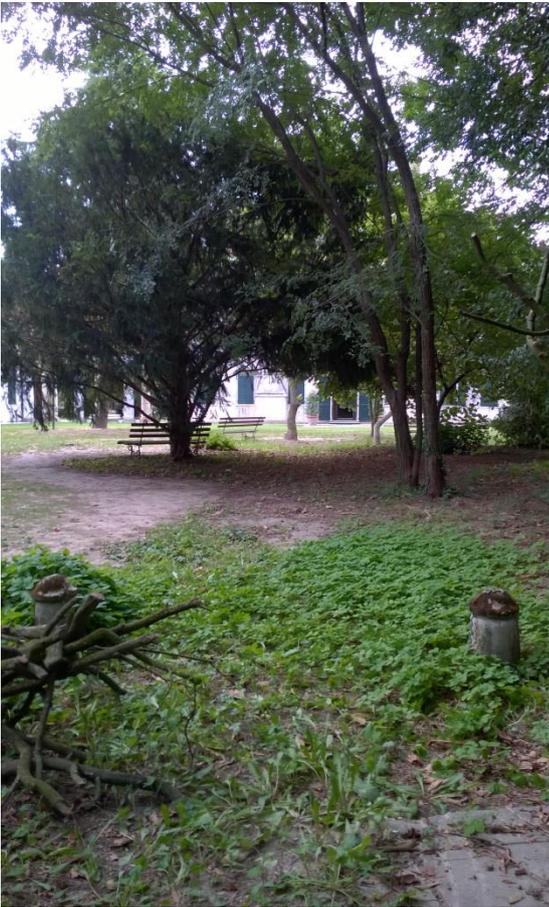
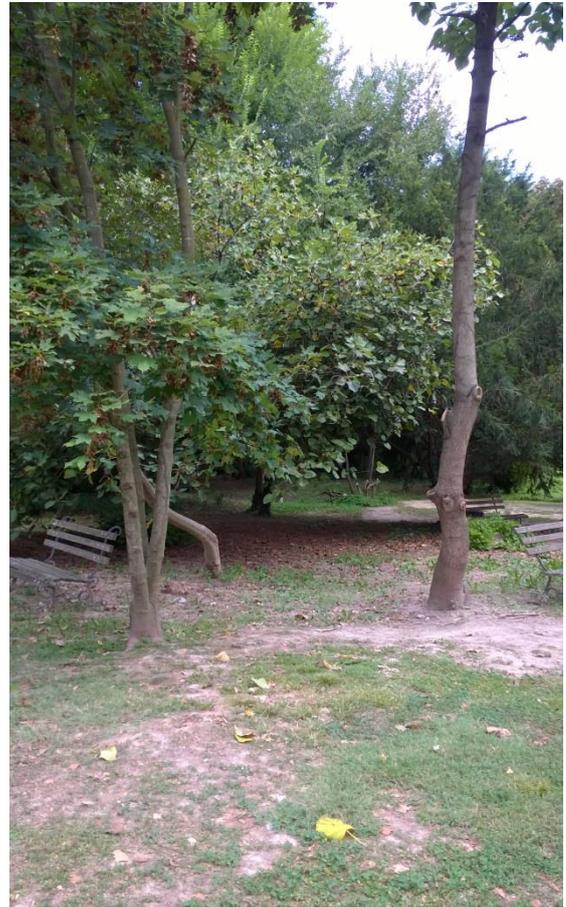
Sul retro della villa, verso il parco, era disegnato un vialetto le cui tracce in siepi di bosso sono ancora riscontrabili: in asse ortogonale rispetto al prospetto nord del corpo centrale, esso introduce all'interno del parco romantico e può essere ricostituito.

Messa a dimora di siepe in bosso, compresi scavo, reinterro e fornitura delle piante in quantità di n. 2,5 piante per metro, con vaso da 22cm di diametro.

Lunghezza siepe ml. 50

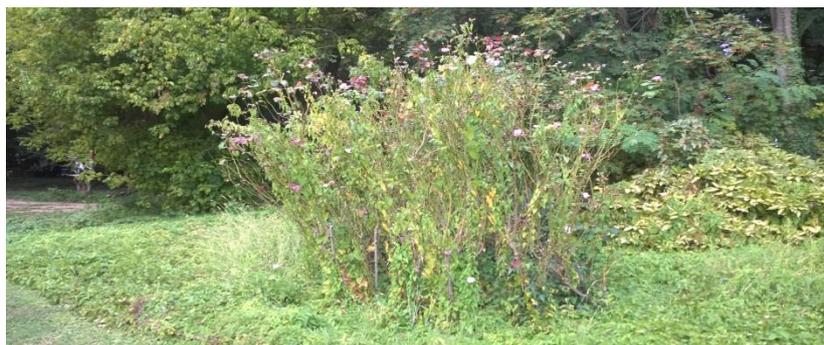
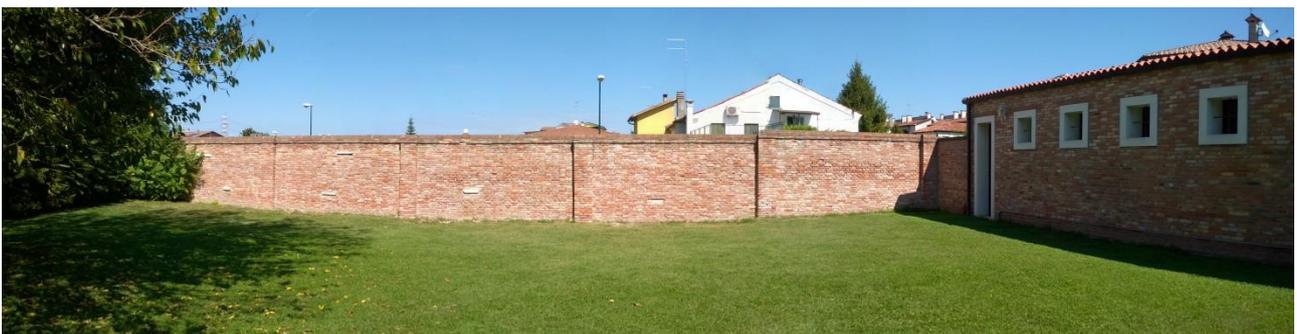
Sono in attesa di ricollocazione i n. 16 rosai, spostati e messi a dimora provvisoria in occasione del cantiere per il restauro del tetto della barchessa est: devono essere trapiantati lungo la mura sul lato nord del prato.

Trapianto e ricollocazione di piante esistenti (=n. 16 rosai), compresi la fornitura e stesa di terriccio torboso, concimazione, irrigazione e la colmatura della buca con terreno vegetale.
